FEPEG FÓRUM

Análise de patologias encontradas nas estruturas físicas dos prédios da Universidade Estadual de Montes Claros – Campus Darcy Ribeiro

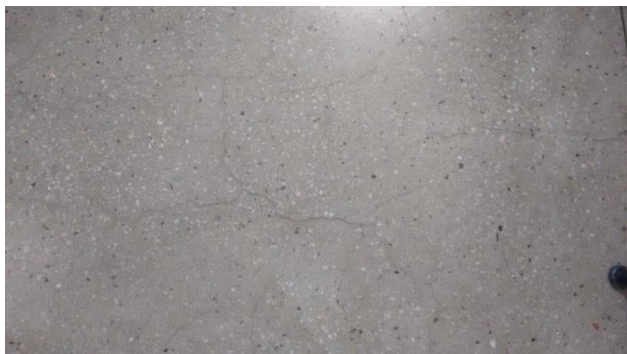
Na Fig. 01 é possível notar que piso de uma das salas de aula do Prédio 3 – Centro de Ciências Exatas - apresentam fissuras. Estas podem ter sido causadas pela má utilização do espaço pelos usuários, pela utilização de materiais de limpeza inadequados que atacam os componentes do piso e pelo tamanho insuficiente das juntas de dilatação. Nesse caso não há como fazer o reparo, o piso deverá ser quebrado e feito novamente, pois poderá haver infiltração de água pelas fissuras e comprometer a armadura da laje além de passar umidade para o pavimento inferior, causando mofo e estragos na pintura.

Figura 01 – Fissuras no Piso da Sala de Aula no Prédio 3

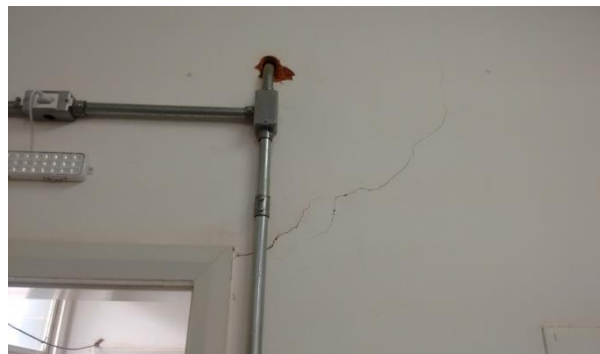
A Fig. 02 mostra uma fissura decorrente da falta de colocação da verga no vão da porta no momento da construção. As vergas são elementos estruturais usados como pequenas vigas para distribuir as tensões e cargas em vãos de portas e janelas. Para solucionar esse problema deve ser colocada uma verga com comprimento maior que a abertura da porta e que seja apoiada dois lados da alvenaria com no mínimo 30 centímetros em cada lado, para distribuir corretamente as

Figura 02 – Trincas na alvenaria

cargas. Na parede, o reboco próximo a fissura, deve ser removido para colocação de uma tela que auxiliará no combate do aumento do problema.

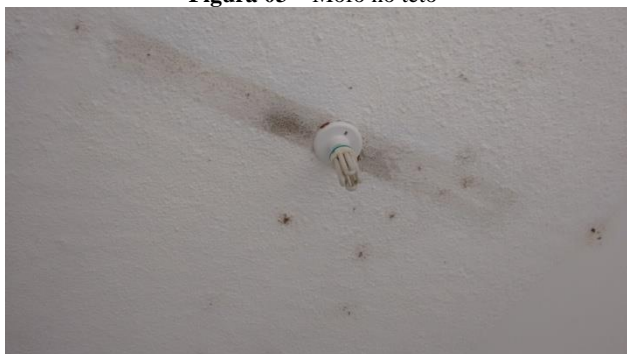
Na Fig. 03 há o aparecimento de mofo no teto decorrente de uma infiltração ocorrida na laje. Por isso, deve ser impermeabilizada para impedir a passagem de água e caso tenha telhado sobre a laje, deve ser verificado se não existem telhas quebradas ou desencaxadas.

Figura 03 – Mofo no teto

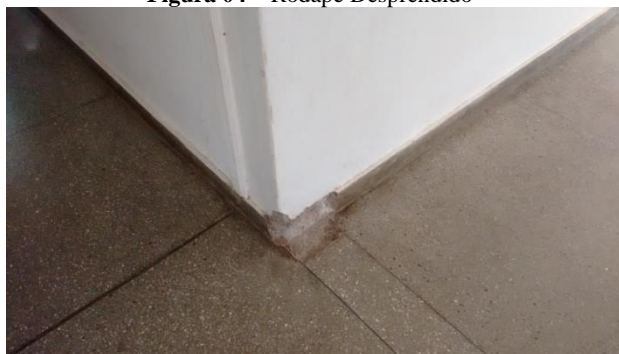
Na Fig. 04 houve o desprendimento do rodapé, deixando o concreto exposto e sujeito a ações externas que podem danificá-lo e atingir a armadura. É necessário limpar a superfície, fazer a reposição do concreto danificado e recolocar o rodapé para proteger a estrutura, como por exemplo da água usada na limpeza.

Figura 04 – Rodapé Desprendido

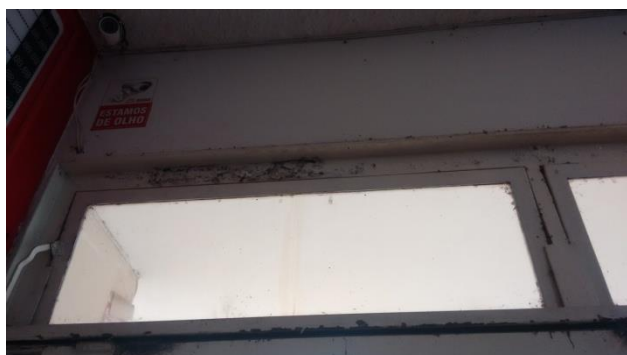
A Fig. 05 mostra uma das janelas metálicas alteradas pela corrosão. A deterioração do metal é um fenômeno natural e frequente e acontece pelo contato da peça metálica com o oxigênio e a umidade. Por isso, a manutenção periódica é a melhor maneira de prevenir este problema. Ações como pintar as peças com tinta protetora, manter os objetos limpos e evitar utilizar água na limpeza contribuem para a preservação dos metais. No caso mostrado, é necessário lixar a parte deteriorada para verificar se há a possibilidade de recuperação da janela e se for possível, realizar as ações supracitadas. Não é indicado aplicar nenhum tipo de camada ou pintura em cima da parte corroída, pois poderá alastrar-se com rapidez e facilidade, sendo necessário primeiramente a sua remoção.

Figura 05 – Corrosão em Janelas

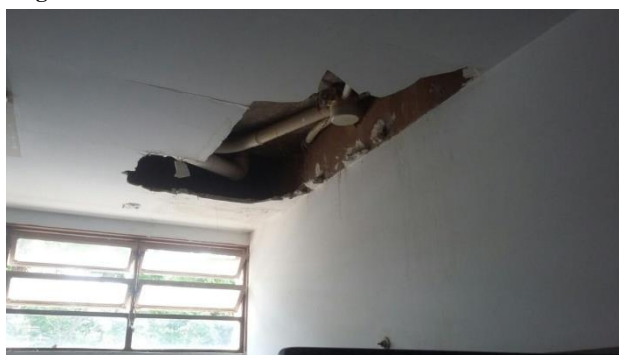
Na Fig. 06 é visto que uma parte do gesso utilizado no banheiro como cobertura está danificado, expondo a tubulação hidráulica. Isso pode ocorrer devido à fixação inadequada do forro de gesso ao teto que fez com que a placa desprendesse e caísse. Na parte que continua fixada ao teto, tem manchas que podem ser provenientes de vazamentos da tubulação ou da umidade do banheiro. O ideal é remover todo o gesso para avaliar as condições da tubulação, recolocá-lo bem fixado e acrescentar a parte que está faltando e também promover uma melhor ventilação do local.

Figura 06 – Problemas com Gesso na cobertura de banheiros
