Autor(es): FLAVIO GABRIEL BARBOSA MENDES, BRUNA LUIZA ALVES RUAS, RAFAELA DE KÁSSIA RODRIGUES E SILVA, THAÍS MUNIZ MELO, IAGO ALBERTE RODRIGUES ELEUTÉRIO, RAQUEL ALBUQUERQUE LEAL COSTA, LEONARDO SAMUEL PINHEIRO GOMES

Ensaaios não destrutivos: Uma revisão sobre a utilização da termografia para a identificação de patologias ocultas nos elementos da Construção Civil

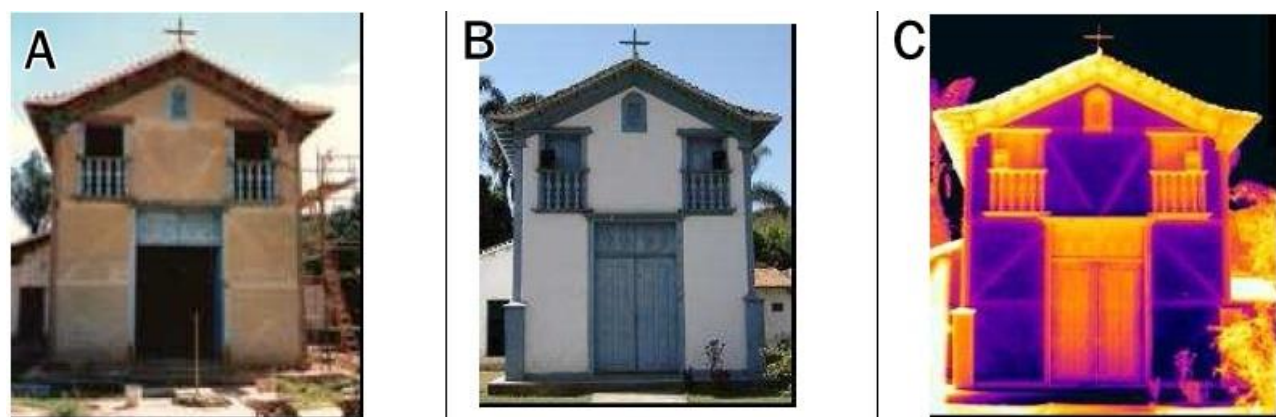
Figura 3. Fig. 3A: Fotografia da fachada da Capela de São Sebastião de Águas Claras em 1986, antes da intervenção. Fonte: MENEZES (1986 apud CORTIZO, 2007); Fig. 3B: Fotografia da fachada da Capela de São Sebastião de Águas Claras em 2007, após a intervenção; Fig. 3C: Fotografia Termográfica da fachada da Capela de São Sebastião de Águas Claras em 2007, após a intervenção, evidenciando os elementos ocultos da alvenaria. Fonte: CORTIZO, 2007.

O autor Cortizo, 2007 utilizou como objeto de estudo a Capela de São Sebastião de Águas Claras, que foi construída no século XVII no distrito de São Sebastião de Águas Claras do município de Nova Lima/MG, em adobe. O autor conduziu seu estudo de caso na documentação de uma intervenção executada em anos anteriores à pesquisa, onde as intervenções na edificação foram significativas, pois ocorreu a substituição de elementos estruturais, de vedação, de cobertura e de revestimento que estavam em estágio de decomposição avançado. A Fig. 3 mostra a Capela de São Sebastião de Águas Claras antes e depois da intervenção, bem como sua fotografia termográfica após a intervenção.

Como resultados, o autor conseguiu identificar, a partir da análise das imagens termográficas, as estruturas de madeira e de vedação ocultas na capela e, também, a presença de algumas patologias nas alvenarias. Tais resultados são validados de acordo com a documentação histórica das intervenções, que foram promovidas na capela ao longo dos tempos.
