FEPEG FÓRUM

Ensaaios não destrutivos: Uma revisão sobre a utilização da termografia para a identificação de patologias ocultas nos elementos da Construção Civil

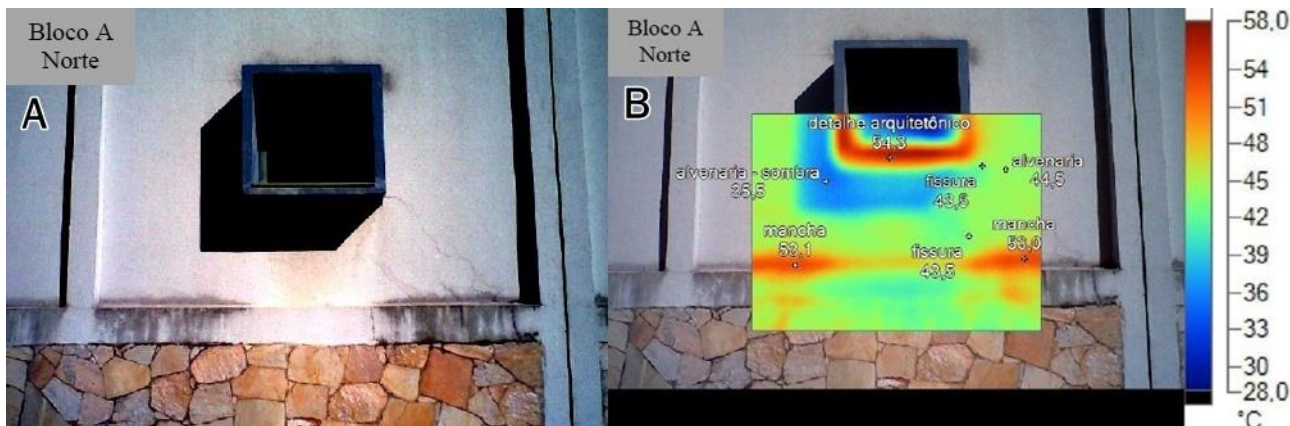
Figura 1. Fig. 1A: Fotografia de uma região da fachada norte do Bloco A da Universidade Federal de Goiás (UFG); Fig. 1B: Fotografia Termográfica da região da fachada norte do Bloco A da Universidade Federal de Goiás (UFG), sobreposta à Fig. 1A. Fonte: FREITAS; CARASEK; CASCUDO, 2014.

O mapeamento possibilitou calcular o índice de fissuração das quatro fachadas dos blocos estudados. Após relacionar tais índices às temperaturas superficiais, verificou-se elevados níveis de fissuração para a fachada orientada para o norte (fig. 1), onde tal fenômeno pode ser justificado pelo fato de que a fachada em questão sofre os maiores ciclos de temperatura, isto é, recebe mais insolação tanto no período seco quanto no chuvoso. Na fachada orientada para o sul, ao contrário da fachada norte, os níveis de fissuração foram mais baixos e os ciclos de temperatura também.

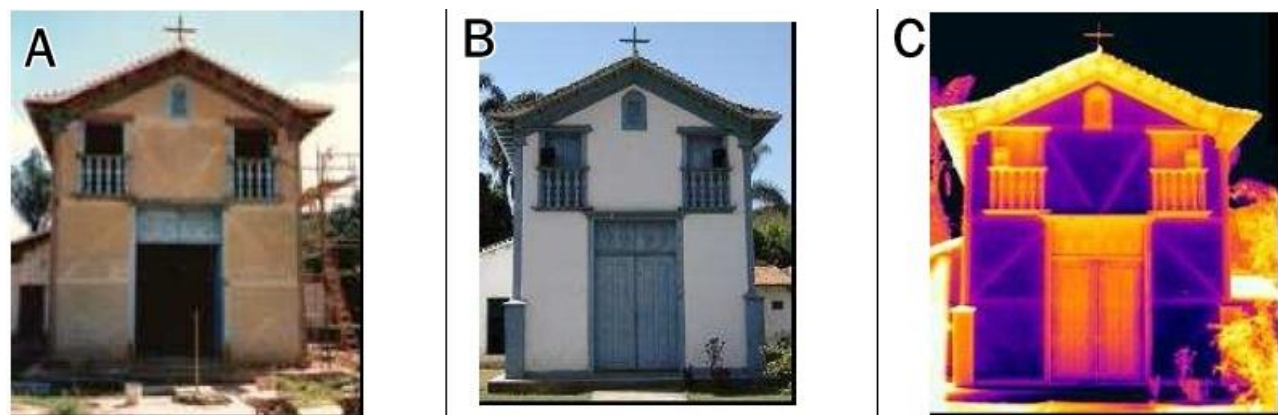
Figura 3. Fig. 3A: Fotografia da fachada da Capela de São Sebastião de Águas Claras em 1986, antes da intervenção. Fonte: MENEZES (1986 apud CORTIZO, 2007); Fig. 3B: Fotografia da fachada da Capela de São Sebastião de Águas Claras em 2007, após a intervenção; Fig. 3C: Fotografia Termográfica da fachada da Capela de São Sebastião de Águas Claras em 2007, após a intervenção, evidenciando os elementos ocultos da alvenaria. Fonte: CORTIZO, 2007.

O autor Cortizo, 2007 utilizou como objeto de estudo a Capela de São Sebastião de Águas Claras, que foi construída no século XVII no distrito de São Sebastião de Águas Claras do município de Nova Lima/MG, em adobe. O autor conduziu seu estudo de caso na documentação de uma intervenção executada em anos anteriores à pesquisa, onde as intervenções na edificação foram significativas, pois ocorreu a substituição de elementos estruturais, de vedação, de cobertura e de revestimento que estavam em estágio de decomposição avançado. A Fig. 3 mostra a Capela de São Sebastião de Águas Claras antes e depois da intervenção, bem como sua fotografia termográfica após a intervenção.
