FEPEG FÓRUM

AMÁLGAMA ADERIDO: REVISÃO DA LITERATURA E RELATO DE CASO CLÍNICO

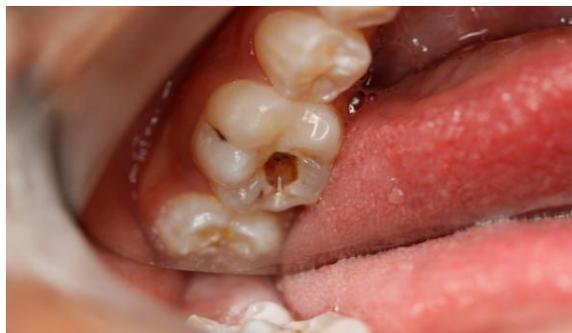
Figura 1. Cárie ativa cavitada no primeiro molar inferior direito.

Paciente L.A.D., sexo masculino, quatorze anos de idade, procurou as clínicas odontológicas da Universidade Estadual de Montes Claro (Unimontes) na disciplina Restauradora I, para avaliação odontológica. Na anamnese relatou que há dois meses sentia dor em um de seus dentes inferiores do lado direito ao se alimentar, durante uma semana e que após este período a dor havia cessado sem uso de qualquer medicação. Ao exame clínico observou-se que o mesmo apresentava cárie ativa cavitada na oclusal do primeiro molar inferior direito (Figura 1). No exame radiográfico foi verificada a profundidade média da cavidade e a extensão da lesão não acometendo a polpa (Figura 2).

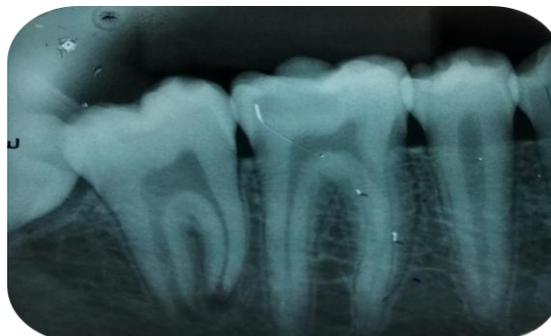
Figura 2. Aspecto radiográfico da profundidade média da cavidade do dente 46.

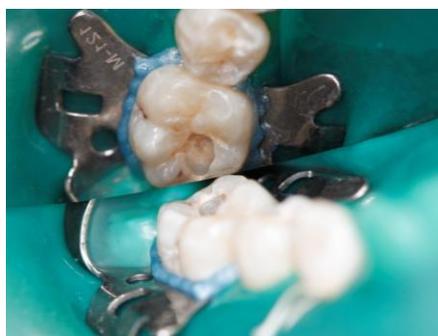
Figura 3. Cavidade escareada

Previamente, a cavidade foi escareada e em seguida realizado o isolamento absoluto com dique de borracha e Top dam, utilizando grampo 202 para isolamento evitando qualquer contaminação (Figura 3). Procedeu-se a execução da técnica com o acondicionamento ácido total da superfície da cavidade, no qual se utilizou Condicionador Ácido Poliacrílico Vitro 11,5% da DFL, por 30 segundos, lavando por 60 segundos e removendo o excesso de umidade com bolinha de algodão estéril. O CIV forrador foi manipulado seguindo as recomendações do fabricante, na proporção de 1:1 de pó e líquido. Aglutinou-se todo pó a gota obtendo uma massa homogênea de consistência mole, com brilho e aspecto molhado e pincelou-se nas paredes da cavidade (Figura 4A e 4B). Logo após, o amálgama foi inserido na cavidade sobre o CIV forrador (Figura 5). O amálgama foi condensado na cavidade para melhor adaptação e eliminação de porosidade. Nesta técnica é preconizada uma condensação mais branda (Figura 6). Realizou-se a pré-escultura brunidura para o afloramento do excesso de mercúrio e sua remoção, a escultura para reestabelecer a anatomia dental e novamente a brunidura pós-escultura propiciando acabamento, lisura à restauração. Na sessão seguinte, procedeu-se a etapa de acabamento e polimento final com uso de brocas multilaminadas em baixa rotação, seguido de taças de borrachas abrasivas, específicas para polimento de amálgama, e o brilho final com pasta de óxido zinco e álcool com escova de robson (Figura 7).

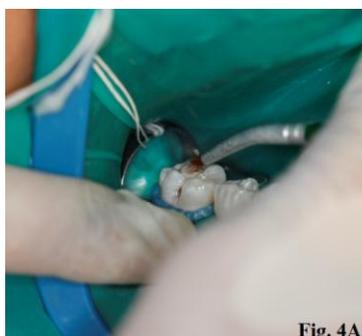
Fig. 4A

Figura 4A. Introdução do CIV F. **Figura 4B.** CIV F na cavidade.

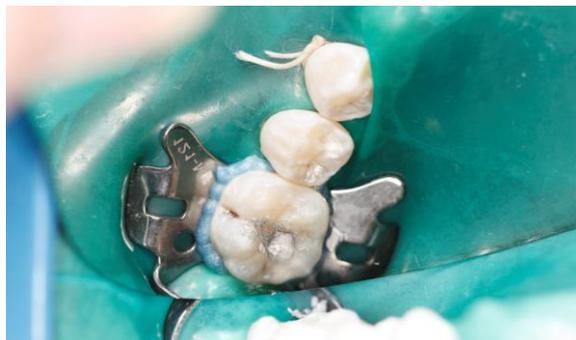
Figura 5. Amálgama na cavidade sobre o CIV Forrador.

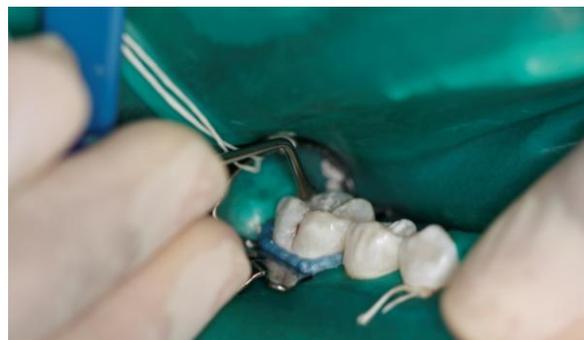
Figura 6. Condensação branda do amálgama na cavidade.

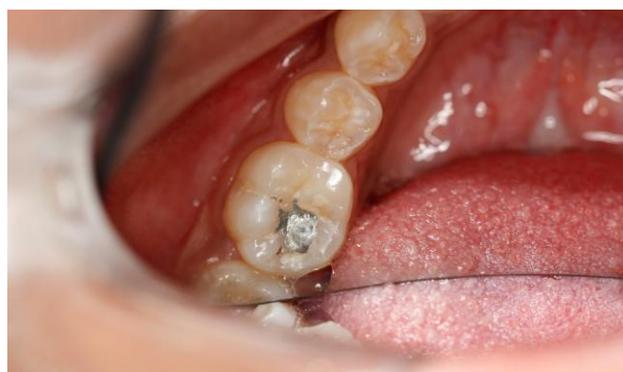
Figura 7. Aspecto final da restauração após acabamento e polimento final.
